KUNTOARVIO JA KORJAUSSUUNNITELMA 1860-LUVULLA RA-
KENNETULLE KAUPUNKITALOLLE

Opinnäytetyö

Torikatu 10 Joensuu

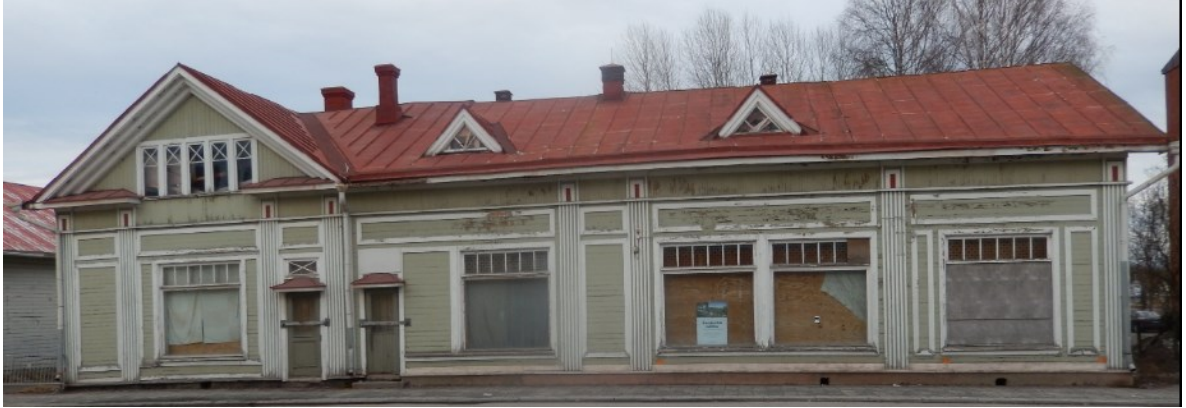
Kuva 4. Kiinteistön julkisivu keväällä 2016

Rakennuksen tämän hetkinen kunto on nähtävissä kuvissa (kuvat 4 ja 5). Kunnossapidon ja huollon laiminlyönti jo pitemmän aikaa on aiheuttanut, että rakennus on päässyt rapistumaan.

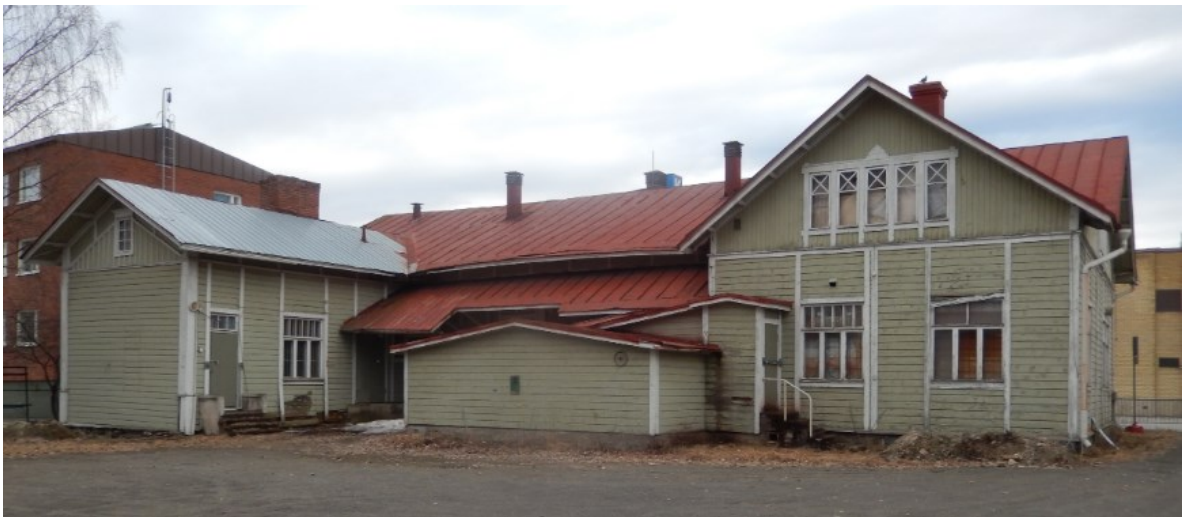
Kuva 5. Kiinteistö sisäpuolelta.

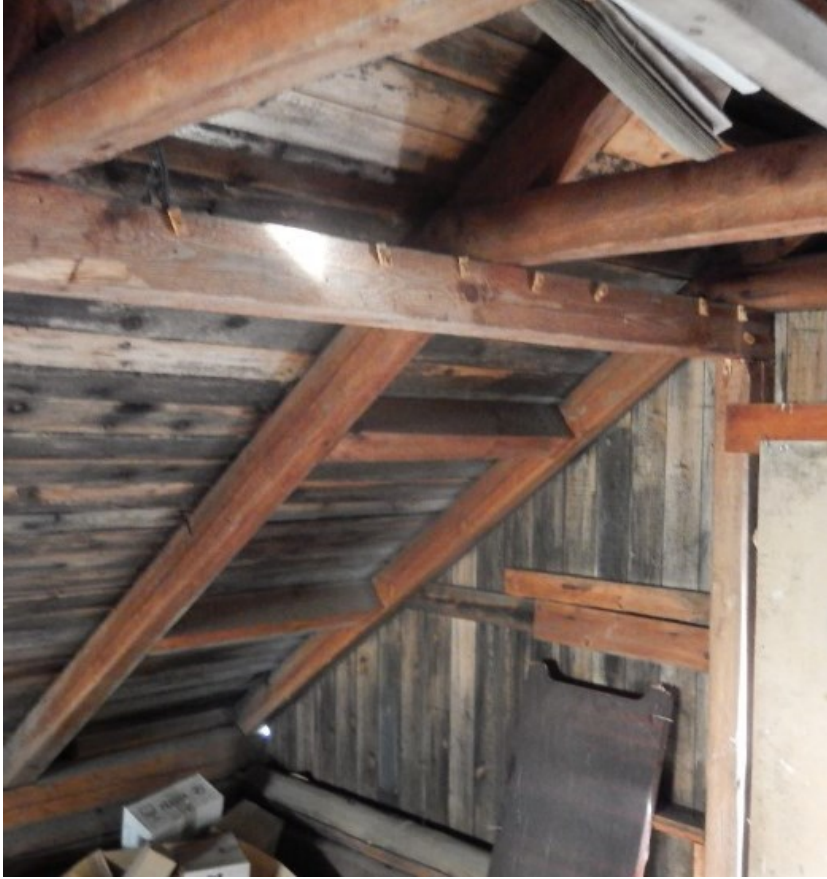
Katon tukirakenteet ovat vanhoja ja niissä näkyy silloisten kirvesmiesten ammattitaito ja rakennustavat (kuva 21 ja 22). Valitettavasti katon rakenteet ovat vahingoittuneet pahoin monin paikoin (kuva 23). (Liite 1).

Kuva 21. Kattorakenteen periaate.

Kato on päässyt vaurioitumaan niin pahoin, että kate on uusittava kauttaaltaan ja samoin myös tukirakenteet. Katon purkutöissä on noudatettava erityistä varovaisuutta kattorakenteiden huonon kunnon takia. Haastetta korjaustöissä on jos rakenteet säilytetään entisen kaltaisina, mm. puutappien käyttö kattopalkeissa.

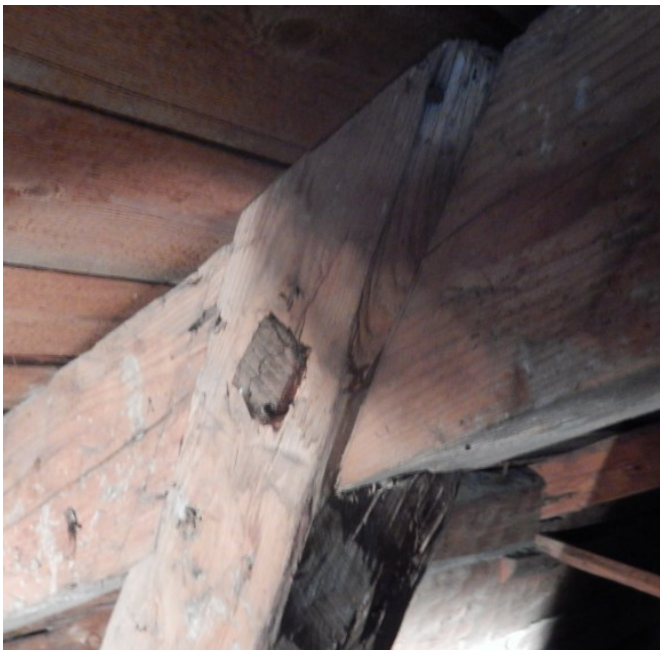
Kuva 22. Liitoksissa käytetty puutappiliitoksia, jotka todennäköisesti ovat alkuperäisiä kattorakenteita vuodelta 1918.

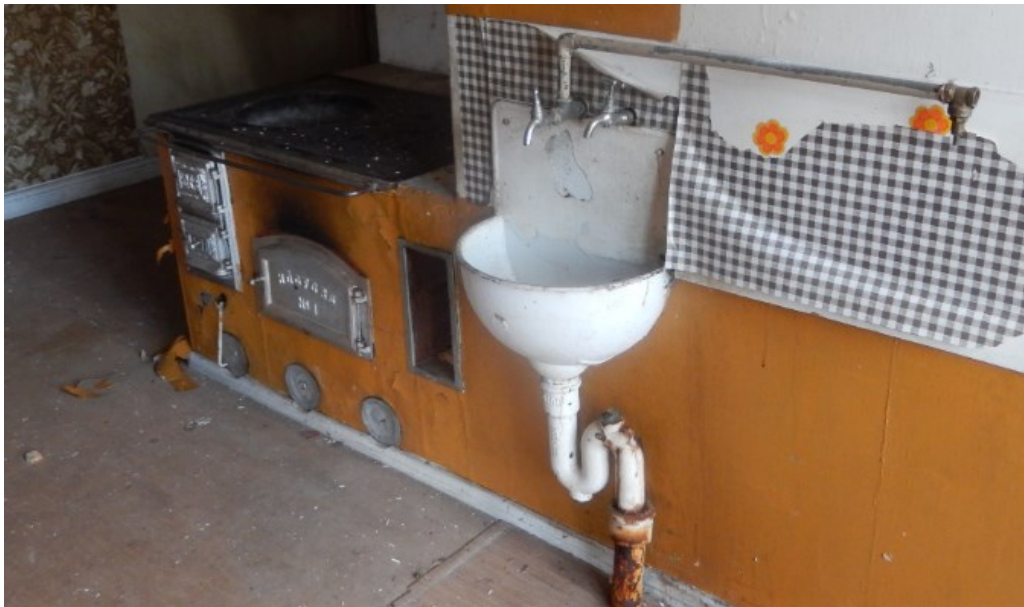
Korjaaminen pitää aloittaa asbestikatoituksella ja sen jälkeen asbestin poistolla. Nämä ovat ehdottomasti ensimmäiset toimenpiteet. Talotekniikka ei ole uudistettu muutamaan vuosikymmeneen, joten ne on uusittava kauttaaltaan (kuva 24). Sähkön johdotus ei täytä nykyisiä vaatimuksia ja tarpeita. LVI-tekniikka on vanhanai-kaista ja riittämätöntä nykyaikaiseen tilojen käyttöön. WC on kompostoiva ja peseytymiseen ei ole tiloja oikeistaan ollenkaan. Kiinteistössä on painovoimainen ilmanvaihto, joten ilmanvaihtokin on uusittava samalla muun talotekniikan kanssa. Remontin yhteydessä joudutaan talotekniikka suunnittelemaan ja rakentamaan täysin uudelleen. (Liite 1).

Kuva 24. Asunnon keittiö.

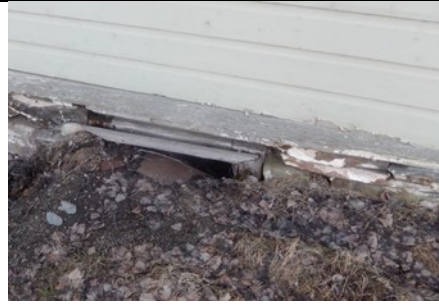
Kuva 9.2 Maan pintaa on nostettu jolloin tuuletusluukku on peittynyt

Riskirakenteet	<ul style="list-style-type: none"> - Alajuoksu betonia/kiveä vasten. -
Havainnot	<ul style="list-style-type: none"> - Sokkelista puuttuu vesieriste ja lämpöeristeet. - Sokkelin korkeus 5-45 cm. - Sokkeli on vahingoittunut useasta kohdasta. - Maanpinnan kallistukset eivät ole riittävästi talosta pois-päin. - Ryömintätilan tuuletus liian vähäinen, minimi on 0,4 % ryömintätilan pinta-alasta (tuuletusaukkoja 7 x 250mm x 250mm, tarvittava määrä olisi 24 x 250mmx250mm). (<i>RakMK C2, Kosteus 1998</i>) - Ryömintätilan korkeus vaihtelee 400-700mm, nurkissa jopa vähemmän tulisi olla minimissään 800mm. (<i>RakMK C2, Kosteus 1998</i>) - Ryömintätilassa on roskia ja orgaanisia jätteitä. - Alapohjan tuentana on painekyllästettyjä pylviäitä. - Alapohjan koolaukset ovat erittäin huonokuntoiset.
Toimenpidesuositus	<ul style="list-style-type: none"> - Patolevyn asennus olisi suositeltava sokkelin ulkopin-taan. - Ryömintätilaa tulisi siivota varsinkin eloperäisten jättei-den osalta. - Alapohja tulisi rakentaa kokonaan uudelleen. - Tuuletusaukkojen lisääminen 7 -> 24 kpl (250x250). - Sokkelin korottaminen.

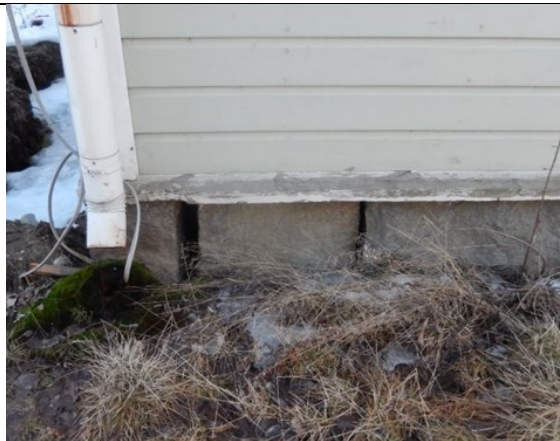
Kuva 9.5 ”uudella” puolella on käytetty huomattavasti suurempia sokkelikiviä ja ne on päässeet liikkumaan.

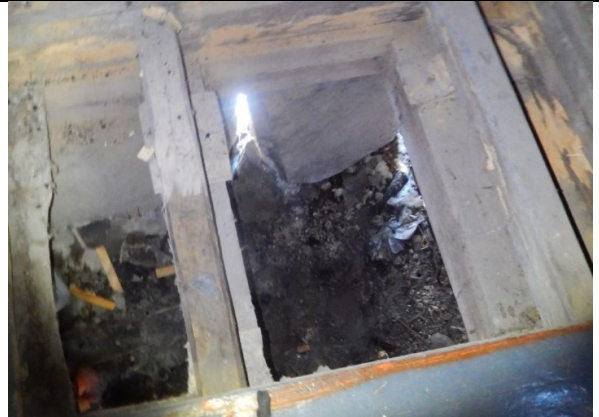
Kuva 9.8 Ryömintätilaan valunutta sulamisvettä sekä lahonneet alimmat hirret.

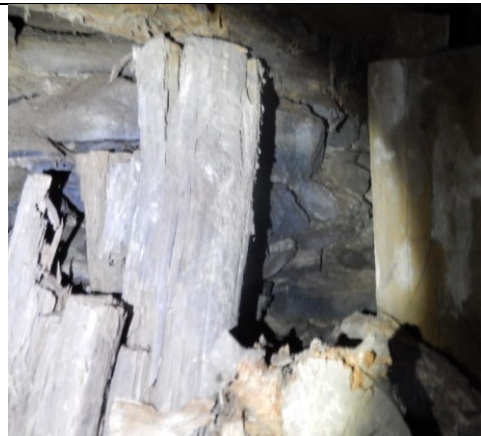
Kuva 9.10 Lahonneita tukipuita ja alkuperäisen päädyn sokkeli.

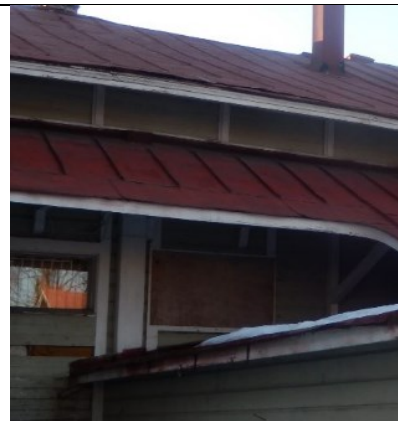
Kuva 10.2 Syöksytorvet ja räystäskourut puuttuvat, sadevedet ohjautuu suoraan seinälle ja lastauslaiturille.

Havainnot	<ul style="list-style-type: none"> - Syöksytorvet ovat huonokuntoiset. - Sadevesikaivot ja -ohjaukset puuttuvat. - Salaojat puuttuvat.
Toimenpidesuositus	<ul style="list-style-type: none"> - Räystäskourujen ja syöksytorvien uusiminen. - Sadevesiputkiston asentaminen syöksytorvien alle. - <i>Syöksytorvien kautta valuvat vedet johdetaan rakennuksen vierestä sadevesiverkostoon, avo-ojaan tai vähintään 3m etäisyydelle rakennuksesta, niin ettei rakennuksen rakenteille tai naapurirakennuksille aiheudu haittaa. (RakMK C2, Kosteus 1998)</i>

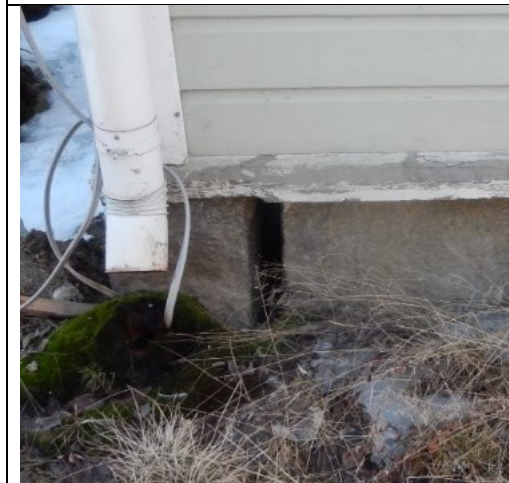
Kuva 10.3 Sadevesien ohjaus puuttuu jolloin vedet pääsevät valumaan ryömintätilaan.

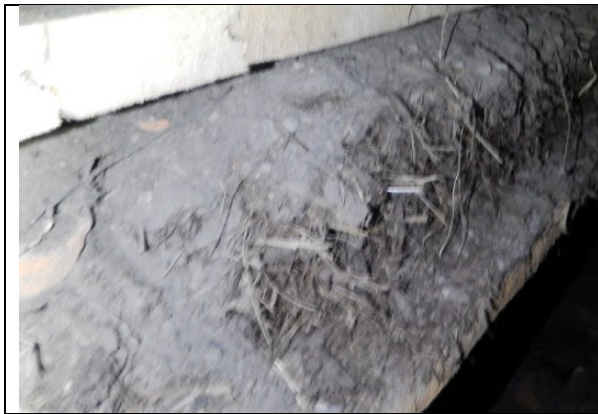
Kuva 11.5 Alapohjan eristeitä

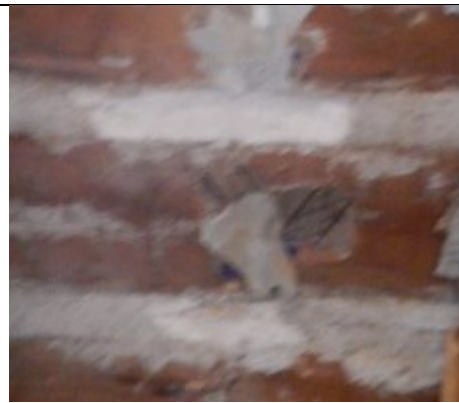
Kuva 11.6 Laastilla saumattua hirsiseinää.

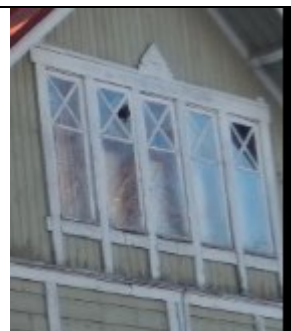
Kuva 12.4 Ikkuna ruutuja on rikki viistosade pääsee sisälle

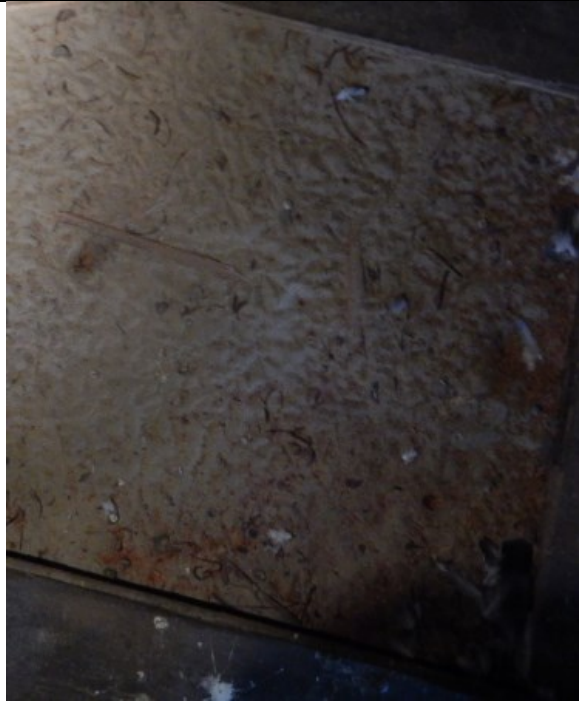
Kuva 13.5 Paloeristeenä olevaa hiekkaa.

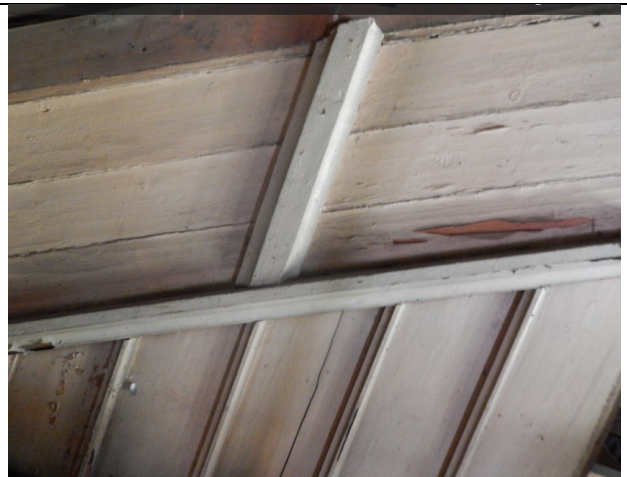
Kuva 13.8 Todennäköisesti alkuperäistä ulko-vuorta.

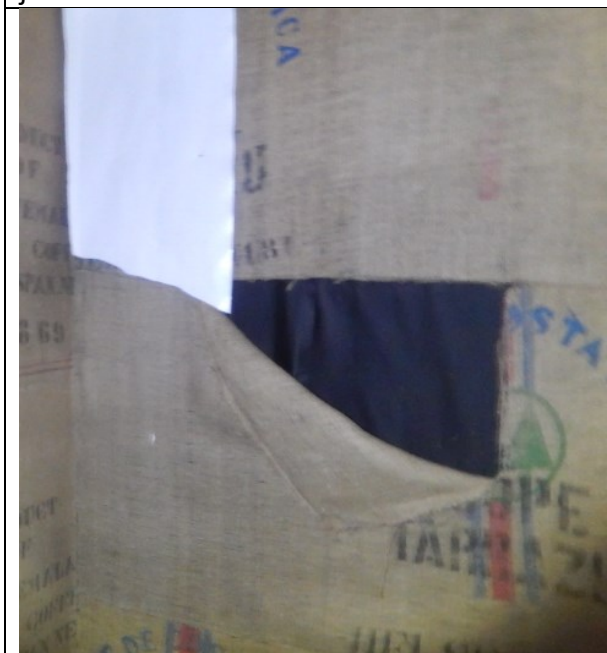
Kuva 16.3 Seinässä tervapaperi, säkkikangas ja muovitettukartonki.

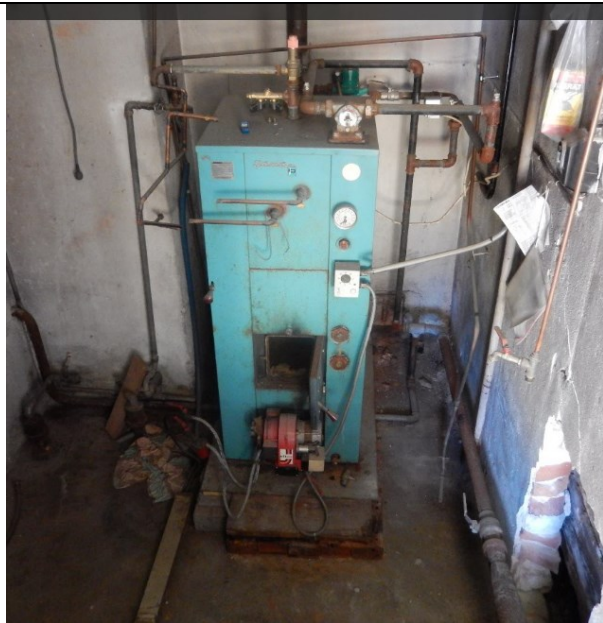
Havainnot	<ul style="list-style-type: none"> - Öljylämmityskattila - Todennäköisesti asbestilla eristetty putki.
Toimenpidesuositus	<ul style="list-style-type: none"> - Liittyminen kaukolämpöverkkoon. - Asbestikartoitus ja -purku.

Kuva 17.1 Vanha öljylämmityskattila.

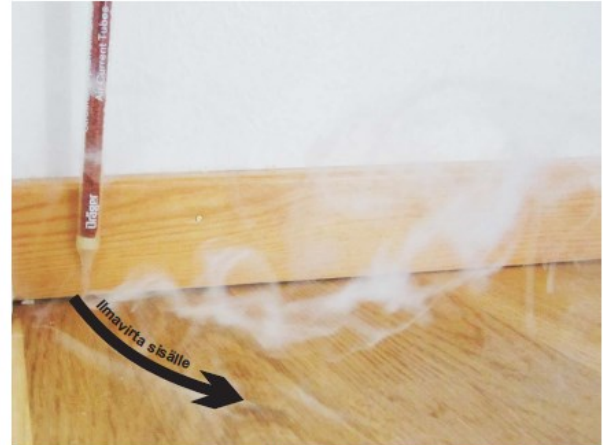
26C TUULETTUVA ALAPOHJA, ALAPOHJAN LIITOS ULKOSEINÄÄN

Ilmavuoto voidaan havaita lämpökuvauksella tai savukokeella. Vuodon voi paikallistaa myös infrapunamittarilla. (Pintalämpömittari) Jos sisäilmassa on havaittu poikkeavia mikrobi-pitoisuuksia, on eräs mikrobien lähde alapohjassa.

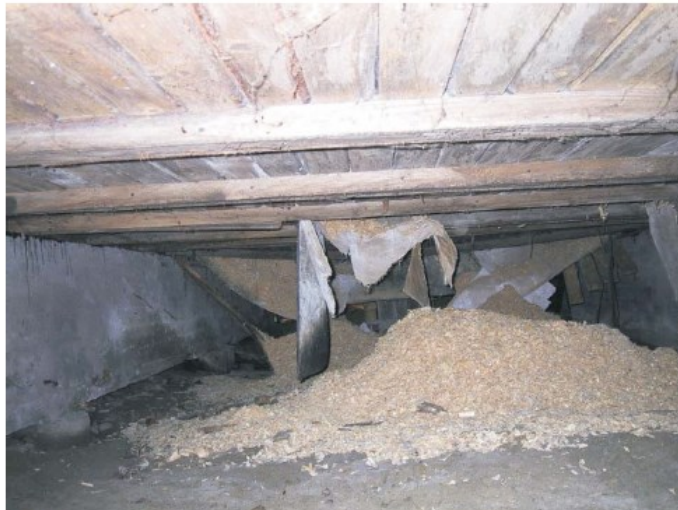
27D TUULETTUVA ALAPOHJA

Tyypillinen vaurio alapohjan nurkasta, tuuletuskatveesta.

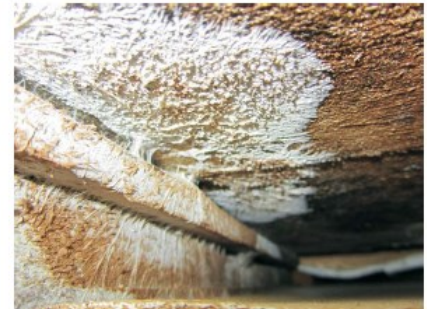
Serpula lacrymans eli lattiasieni
